**Извештај о резултатима и активностима
Републичког сеизмолошког завода
после земљотреса код Краљева 03.11.2010 у 01:56**

Београд 01.12.2010. године

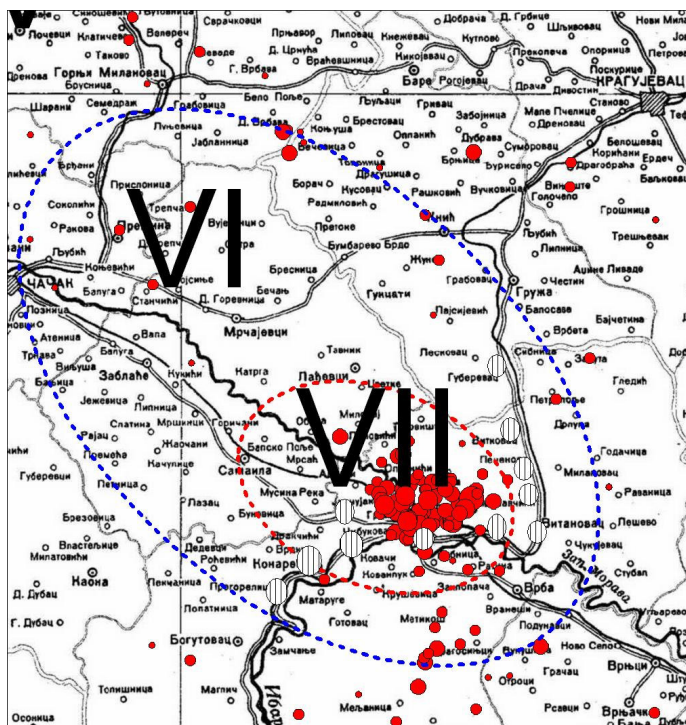
Карта изосеиста ужег подручја захваћеног земљотресом од 03.11.2010.

Максимална оштећења у зони 7 и 7+ степена су:

Потпуно рушење димњака и пропадање у објекат, рушење преградних зидова и зјапеће пукотине у носећим зидовима, потпуна рушења зграда у случајевима објеката без противтрусне заштите.

Максимална оштећења у зони 6 степена су:

Делимично рушење димњака, пуцање преградних зидова, појава пукотина у носећим зидовима

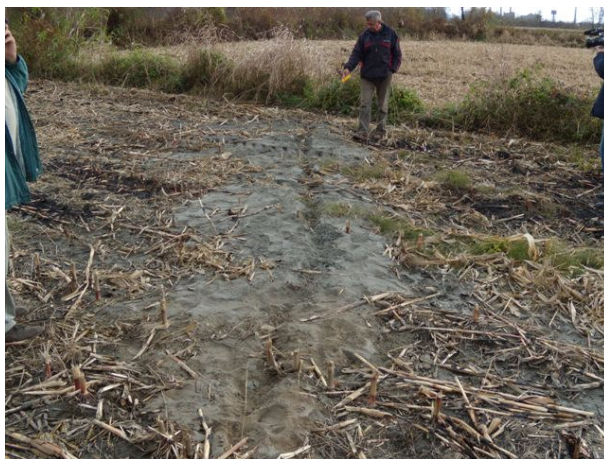
Гејзери песка и пукотине у тлу

После главног земљотреса, у епицентралном подручју Краљева запажене су појаве ефеката у тлу. Наиме, у селу Сирча појавила се пукотина дуга више од 20м на карти представљено као локација [1] а изглед саме појаве на слици, из које је истекао топли сивоцрни песак. У истом месту, на локацији [4] на извору Сирчанске Бање, један од извора повећао је издашност 5-6 пута. Појавила се и нова издан. Појачана је концентрација сумпора у води која је након два дана враћена на претходну концентрацију. У близини Оплакића [2] такође је уочена пукотина 4-5 метара из које је такође истекла вода и песак. У Сирчи је у једном бунару [3] чији је ниво воде био на дубини 5м избачена вода а бунар је запуњен песком.

Пукотине у тлу, у селу Сирча, један су од најчешћих облика сеизмодеформација у алувијалним речним долинама, долина Западне Мораве и последица су динамичких оптерећења у тлу које изазивају дезинтеграцију површинских слојева терена. Дуж пукотина у долини Западне Мораве у атару села Сирча у песковитом тлу засићеном водом настале су као последица земљотреса од 03.11.2010.године пешчане купе. Ширине пукотина које су се појавиле варира од 1.5-2цм.

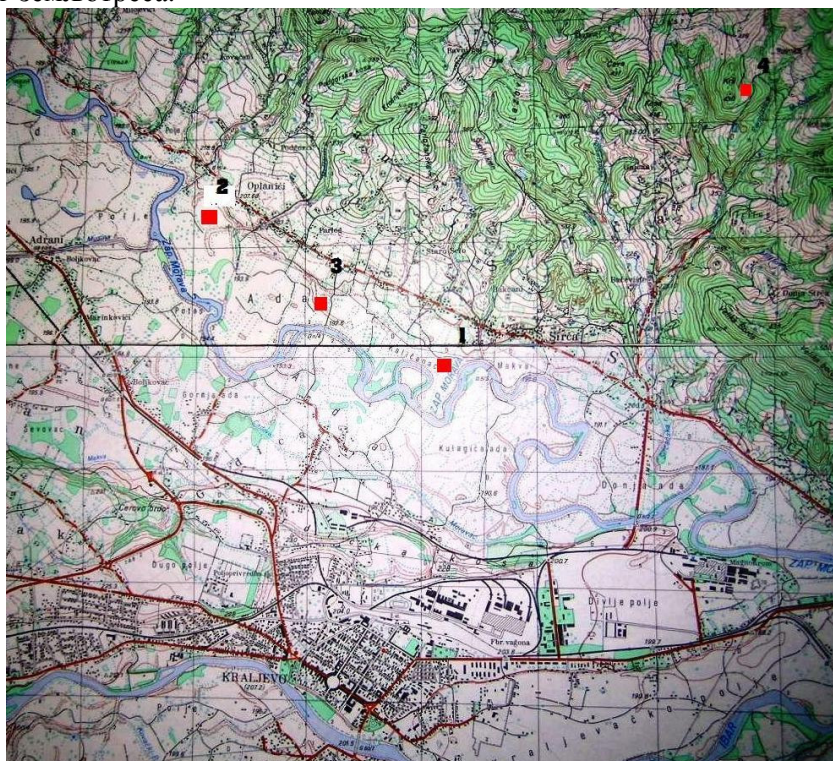
На слици су приказане локације појаве ликвефакције у епицентралном подручју Краљевачког земљотреса.

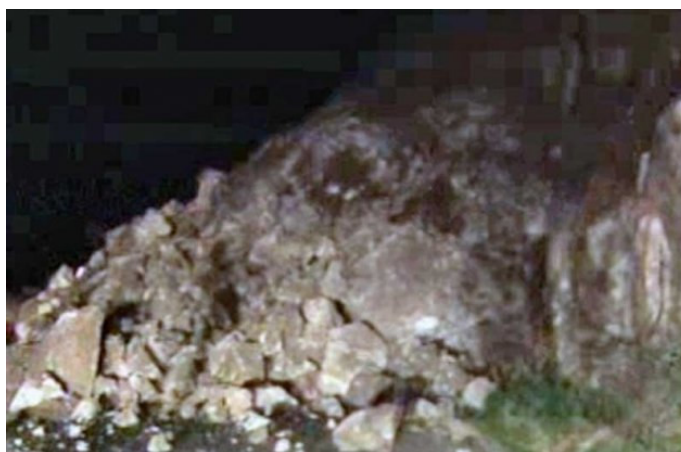
3. ОДРОН СТЕНА НА ЛОКАЦИЈИ БОГУТОВАЦ МАГЛИЧ

Литолошки састав терена: серпентинити и серпентинисани перидотити; серпентинити једре структуре, масивни, често испресецани сплетовима прслина, различито водопрпусни, површинско делови иверасто распаднути.

Терен је према степену стабилности претежно нестабилан у природним условима, а при делатности човека највећим делом нестабилан.

На основу досадашњих сазнања о појавама одрона под утицајем земљотреса, може се претпоставити да је одрон на деоници пута БогUTOвац-Маглич настао као последица земљотреса 08.11.2010. на подручју јужно Краљева на падини која је ослабљена под утицајем земљотреса 03.11.2010.

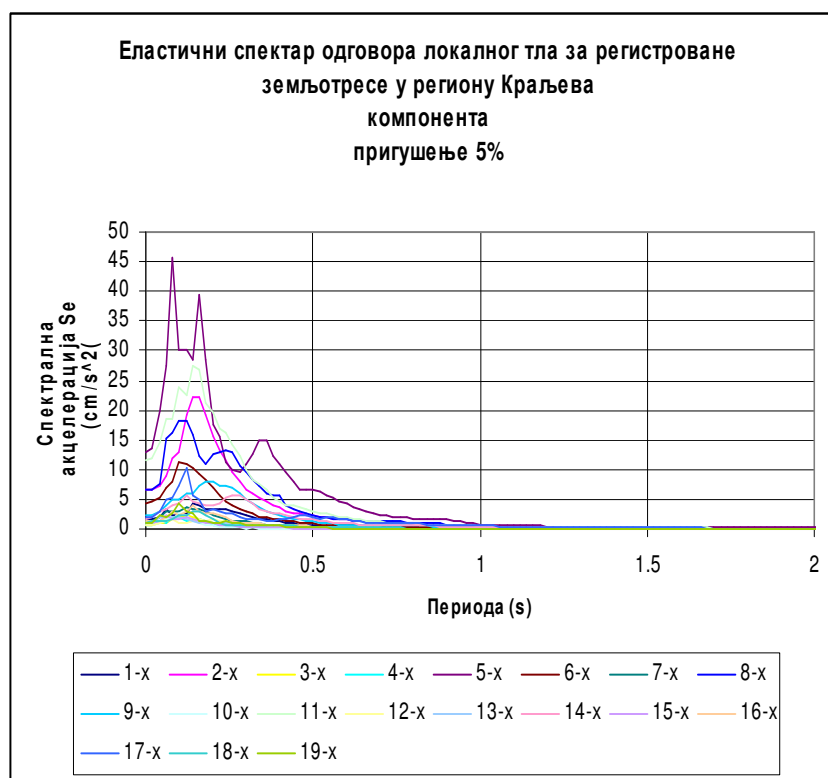
Изразито интензивна спектрална акцелерација на периодима мањим од 0.2с уочљива је на приказаним еластичним спектарима одговора. Максималне спектралне акцелерације на овим периодима су веће од и до 5 пута од максималног хоризонталног убрзања за исти земљотрес. Очекивани однос у величини ових убрзања по Еврокоду је само 2.5 пута.

Овако високе спектралне акцелерације на кратким периодима су могле довести врло круте објекте до скоро резонантног кретања а самим тим бити узрок несразмерним оштећењима на објектима у односу на број који је по сеизмичкој скали очекиван.

Високи објекти у самом Краљеву су претрпели знатно мања оштећења управо због своје дуге периоде осциловања односно веће еластичности.

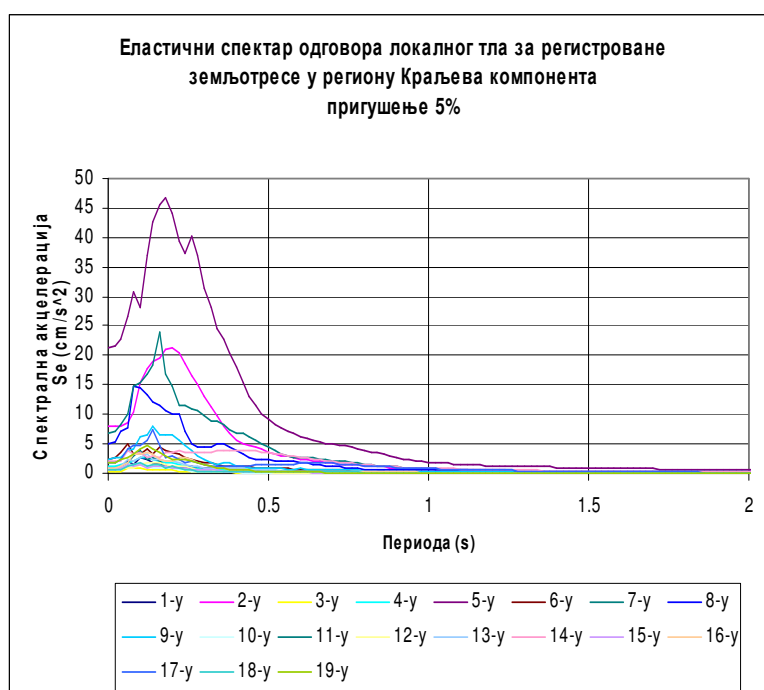
Упоређење нормираног спектра из Еврокода који одговара локалном типу тла и конструисаног специфичног спектра локалног тла показује да све акцелерације на ниским периодима нису обухваћене спектром типа Е по ЕЦ8.
