**Извештај о резултатима и активностима
Републичког сеизмолошког завода
после земљотреса код Краљева 03.11.2010 у 01:56**

Београд 01.12.2010. године

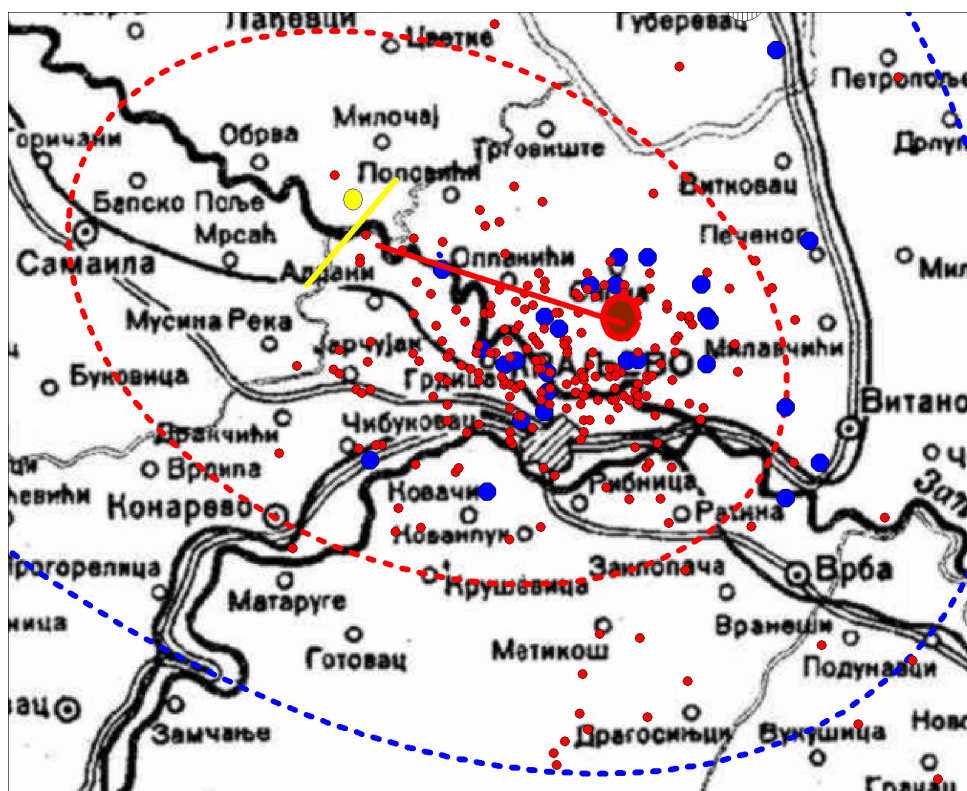
Карта епицентара главног и накнадних удара земљотреса од 03.11.2010. у 01:56
Црвеним кругом означен је епицентар главног земљотреса а жутом најјачег накнадног удара а линијама раседи по којима су се ови земљотреси догодили. Плавим круговима означени су епицентри накнадних земљотреса. Плавом бојом су означени земљотреси догођени за последња 24 часа.

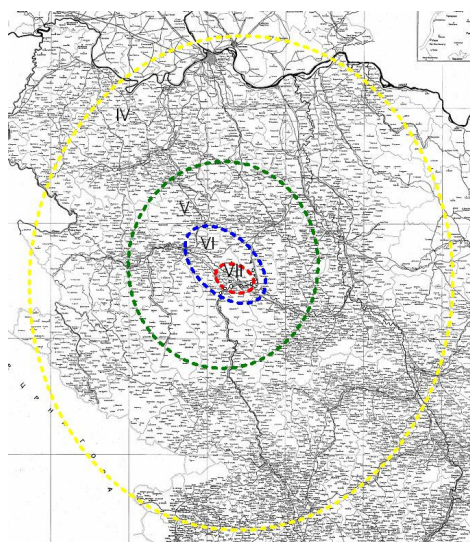
Карта изосеиста ширег подручја захваћеног земљотресом од 03.11.2010.

На Карти изосеиста ширег подручја захваћеног земљотресом од 03.11.2010. испрекиданим линијама су приказане теоријске изолиније израђене на основу прелиминарних података сакупљених анкетом путем телефона као и на основу података очитаних регистрованих максималних убрзања са инструмената са мреже за јаке земљотресе.

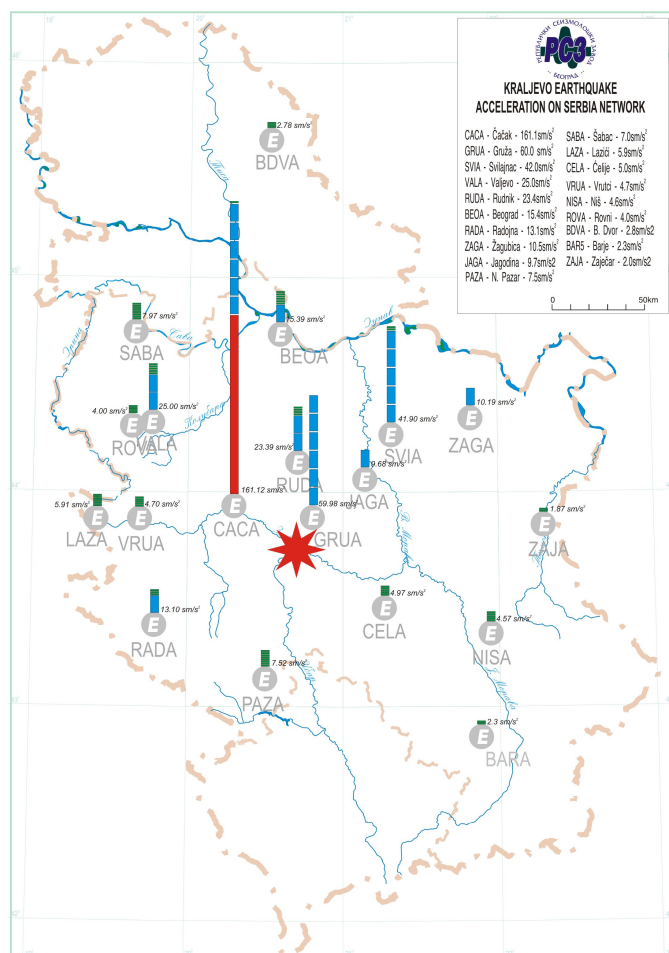
На карти су приказане локације и регистрована максимална хоризонтална убрзања. Према макросеизмичкој скали интензитетима одговарају следећа максимална хоризонтална убрзања:

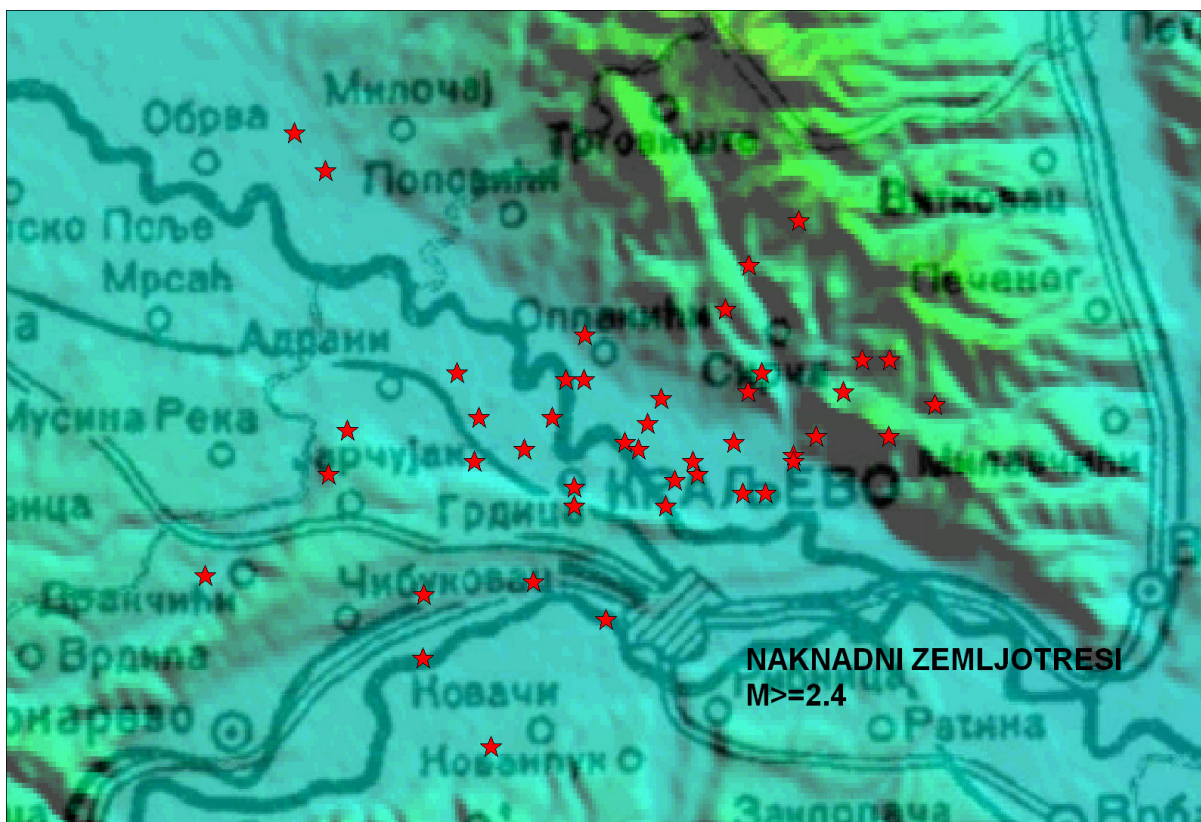
Епицентри накнадних земљотреса се налазе у радијусу од 8км око Краљева. Највећа густина епицентара је у зони северно од Краљева на простору од Сирче до Западне Мораве, у зони активног раседа. Густина епицентара није равномерна по читавој зони и одражава тренутно стање ослобођене сеизмичке енергије.

Највећи број осећених земљотреса догодио се у централном делу зоне док је у северозападном делу зоне знатно мањи број догођених накнадних земљотреса.

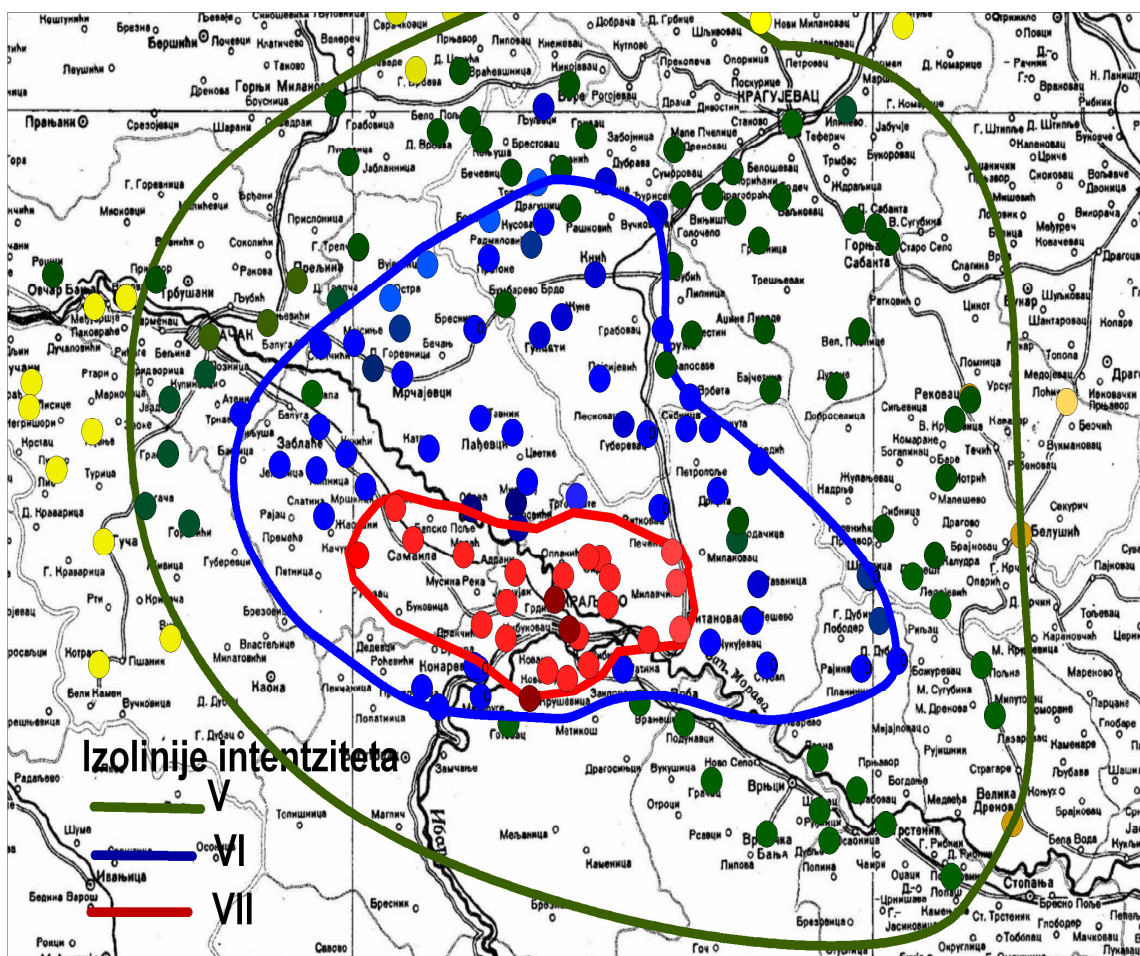
Карта изосеиста ужег подручја захваћеног земљотресом од 03.11.2010.

Максимална оштећења у зони 6 степена су:

Делимично рушење димњака, пуцање преградних зидова, појава пукотина у носећим зидовима

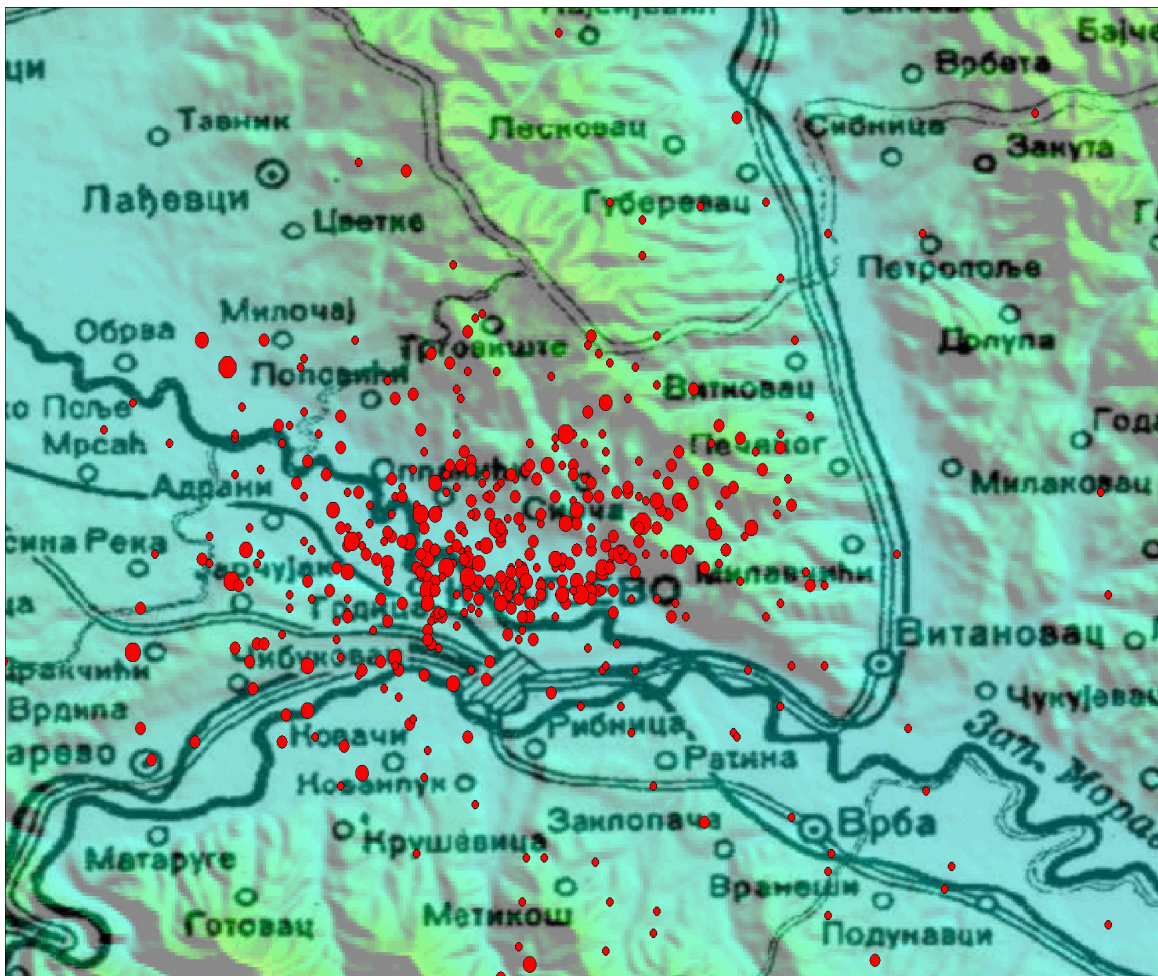
После главног земљотреса у епицентралној области Краљева регистрован је велики број накнадних удара. Прелиминарном анализом за период 03-30. новембар лоцирана су 431 земљотреса. Епицентри земљотреса приказани су на карти.
